## 実験装置(水平埋設型)

## 実験条件(水平埋設型)

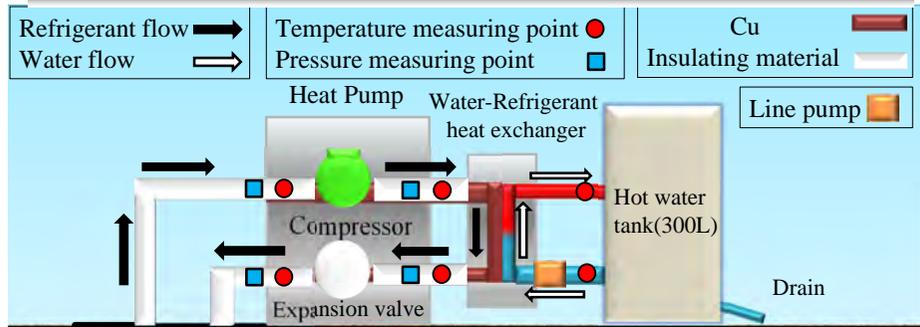
**ヒートポンプ**  
給湯能力: 5.0[kW]  
冷媒: R32 (1kg)

**水-冷媒熱交換器**  
キャピラリー-抱合伝熱: 2個  
材質: 銅  
熱交換方式: 対交流

**貯湯タンク**  
貯湯容量: 300L

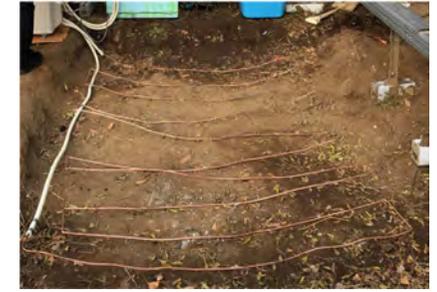
### 地中熱交換器埋設溝

幅2.0m×奥行き2.0m×深さ0.3m  
→日本における家庭での利用を想定  
→機械を使わずに掘削できる深さ

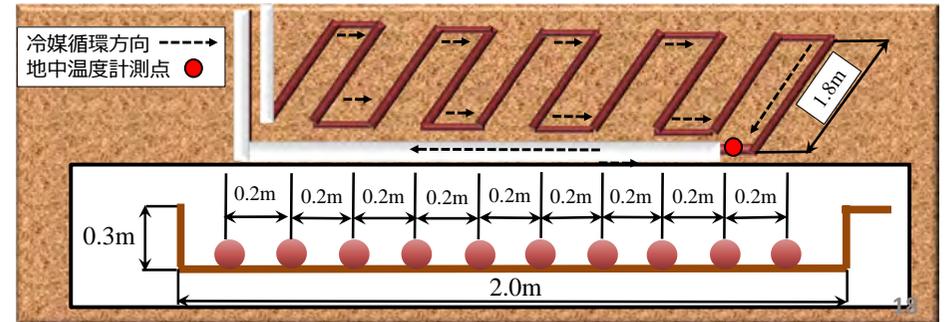
### 地中熱交換器

材質: 銅  
外径: 6.35mm  
地中埋設長さ: 20m  
伝熱面積0.4㎡

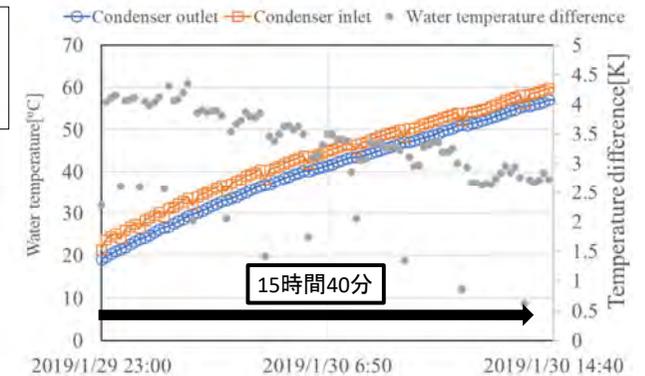
## 水温変化

初期水温: 19.1°C  
水循環流量: 4.0L/min  
沸上げ水量: 258L

運転開始時: 約4.0K  
運転終了時: 約2.8K

60°Cの258Lの温水を生成することができた

→運転時間は15時間40分

垂直埋設型の運転時間 (7時間) の約2.2倍

水温差が減少傾向

→地中からの採熱が十分に行えていない可能性

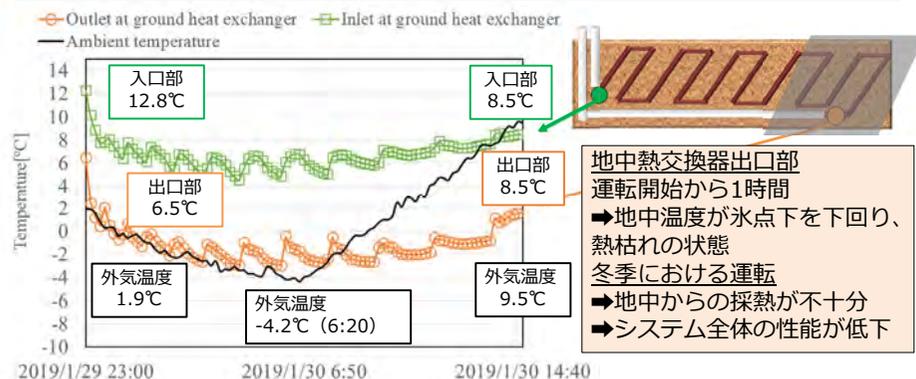
## 地中温度変化と外気温変化

### 地中温度の一時的な上昇

地中温度が5℃以下 → 除霜運転を開始

地中熱交換内が凝縮過程 → 地中温度が上昇

### 地中温度変化の傾向

運転開始～6時30分頃：降下傾向

6時30分頃～運転終了：上昇傾向

→ 外気温の変化の傾向と概ね一致

地中熱交換器出口部  
運転開始から1時間  
→ 地中温度が氷点下を下回り、  
熱枯れの状態  
冬季における運転  
→ 地中からの採熱が不十分  
→ システム全体の性能が低下

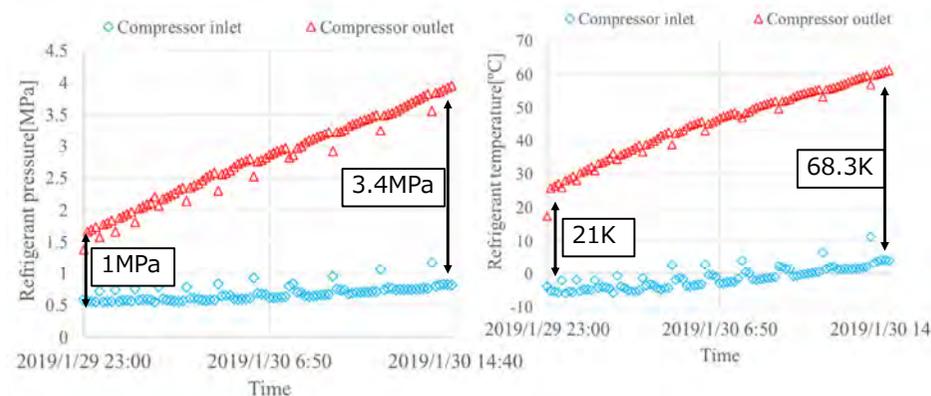
## 圧縮機吸込・吐出口における冷媒圧力・温度変化

圧縮機吸込口・吐出口の冷媒圧力・温度差はともに増加

→ 水冷媒熱交換器入口の水温が上昇することで、水に凝縮熱を与えることができなくなっているため、圧縮機に負荷がかかっている

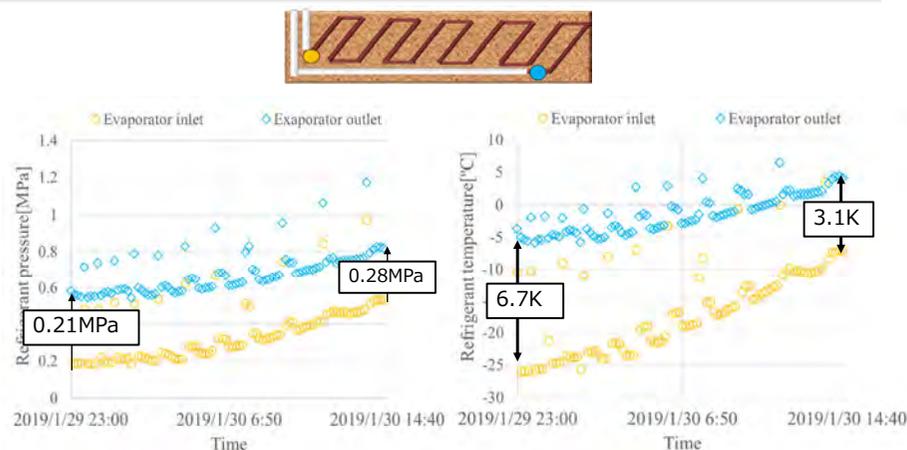
## 地中熱交換器出入口における冷媒圧力・温度変化

地中熱交換器の入口部から出口部にかけて圧力・温度が増加している  
→ 水平埋設型地中熱交換器は蒸発器としての役割を果たしている。

冷媒温度差の減少

→ 地中からの採熱量が減少が原因

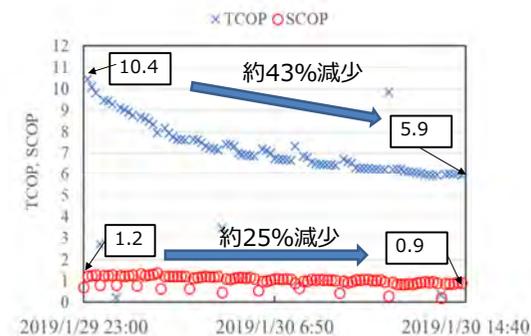
## 性能評価(水平埋設型)

TCOP: 冷凍サイクル側から算出した性能評価の指標

SCOP: 利用側から算出した性能評価の指標

※水平埋設型ではヒートポンプ、ラインポンプは定格消費電力で計算

運転期間のTCOPの平均値：約7.3

運転開始から運転終了時：約43%減少

→ 圧縮機に負荷がかかっているため

運転期間のSCOPの平均値は約1.1

運転開始から運転終了時で約25%減少

→ 地中からの採熱が十分に行えず、水温差が減少していることが原因
